Sportbodenbeläge in über 150 Zürcher Turnhallen untersucht und 30 Hallen in den nachfolgenden Jahren renoviert

Rolf Hediger (Sportfloor TechnologieS)

In der Stadt Zürich wurden die Beläge aller 150 Turn- und Sporthallen der Volksschule untersucht. Dabei zeigte sich, dass rund jeder fünfte Boden sofort saniert werden muss.

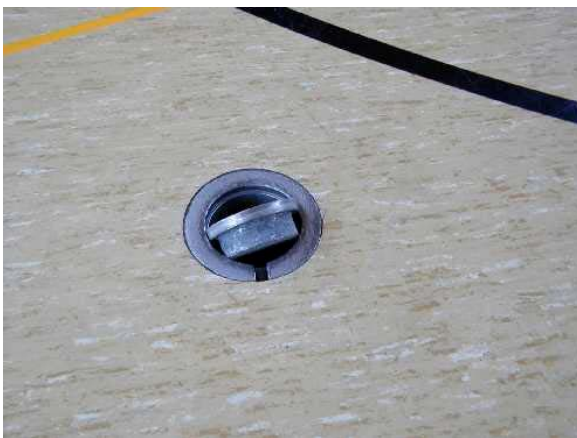
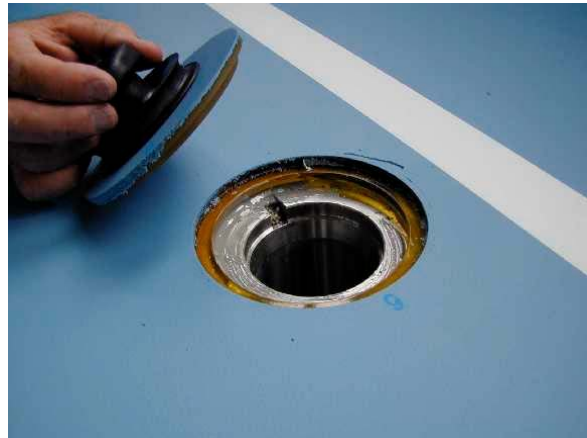
Sporthallenboden und Bodenhilfen vor

und nach einer Renovation

Nach Abschluss der Untersuchung wurden, zusätzlich zu den schon im Bau befindlichen 10 Renovationen und Neubauten, weitere 12 Sporthallen sofort saniert wobei bei der Wahl des Belages die sport- und materialspezifischen Qualitäten und nicht der Preis im Vordergrund standen.

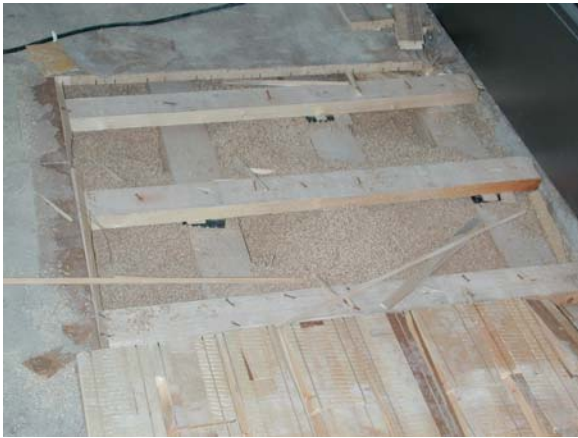
zweilagige Schwingboden

- Sportböden aufgebaut auf leicht schwingenden Quer- oder Längsbalken, die man aber eigentlich nicht unter Sportbelagskonstruktionen einstufen kann.
- Schwingböden mit zwei-, oder dreifach Schwingträgern, und ...

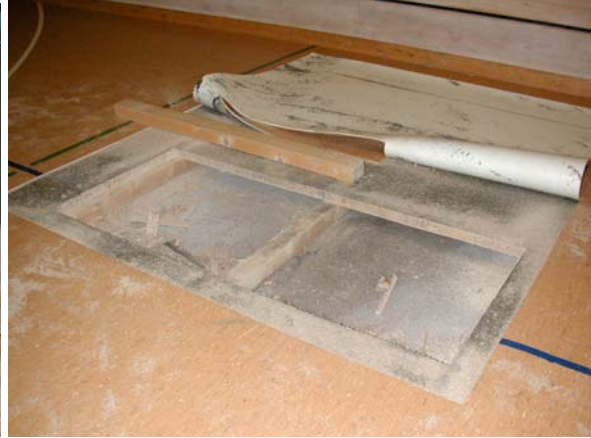
harte Balkenkonstruktion

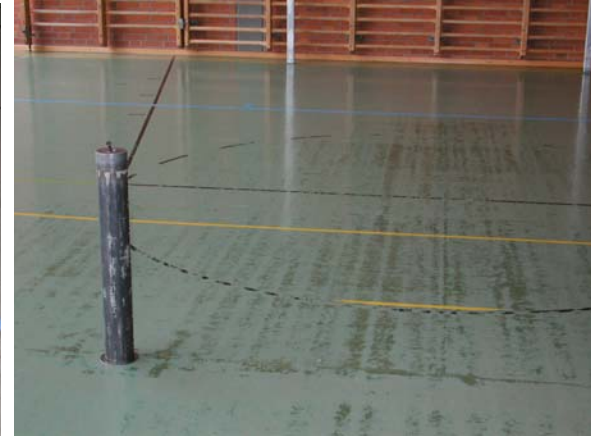
mit durchzeichnenden Schwingträgern und harten Hülsendeckeln und fest eingebauten Geräten

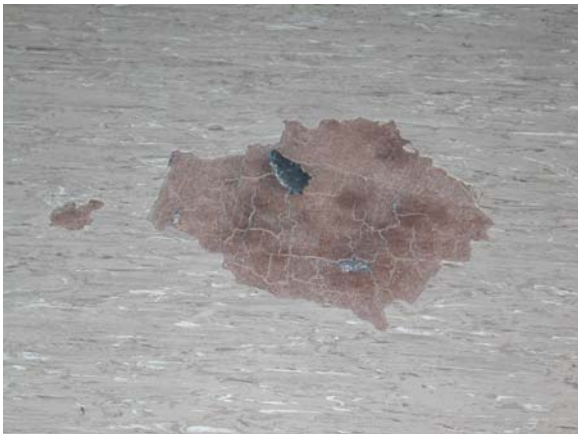
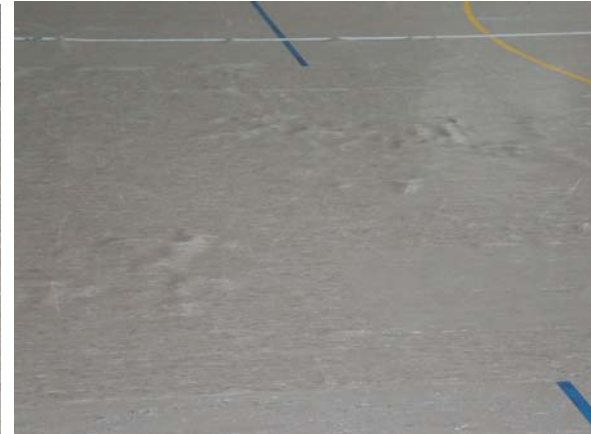
Sportböden aufgebaut auf Zementestrich, sehr oft aber ohne die entsprechende notwendig dicke Elastikschicht so dass man sehr oft sie eigentlich nicht unter Sportbelagskonstruktionen einstufen kann.

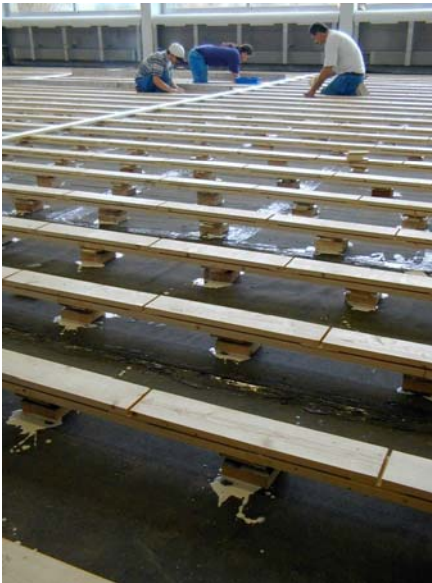
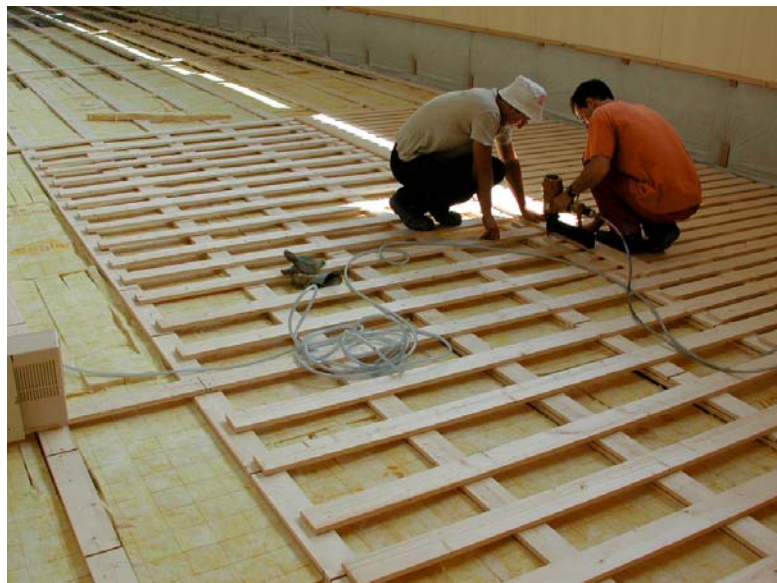
- Schwingkonstruktionen

Im Vergleich zu diesen ehemaligen, die aktuellen, DIN-gerechten Sportbelagskonstruktionen

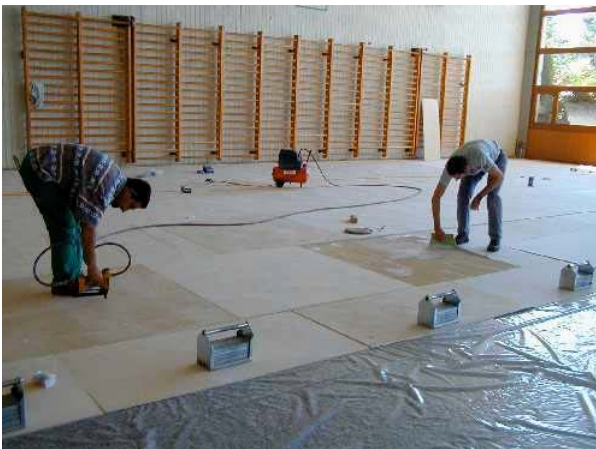
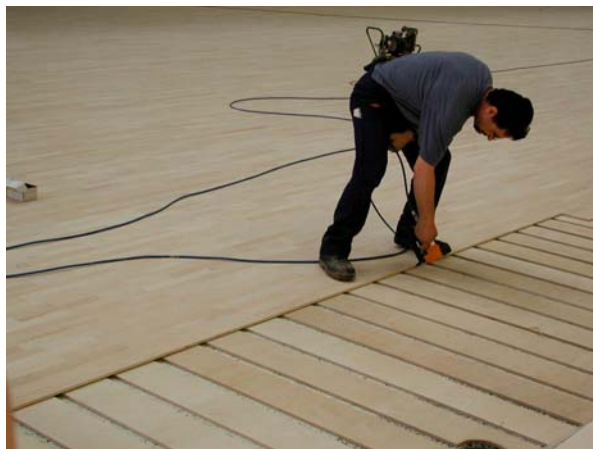
- Kompakt-Schwingboden-Aufbauten

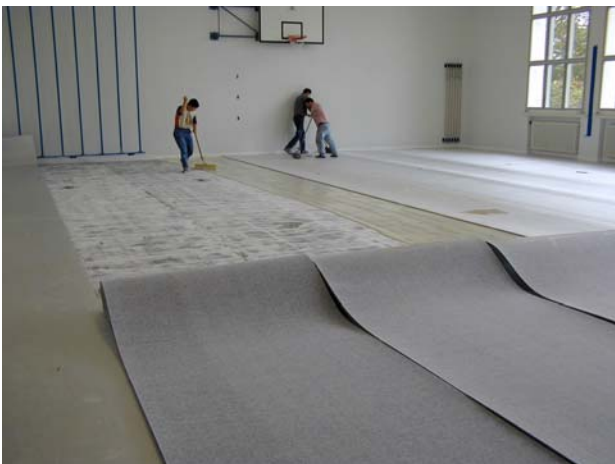
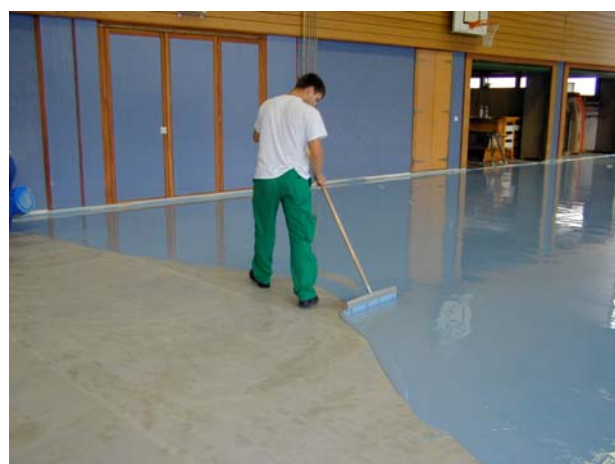
- Kleinflächen /mischelastische und punktelastische Konstruktionen

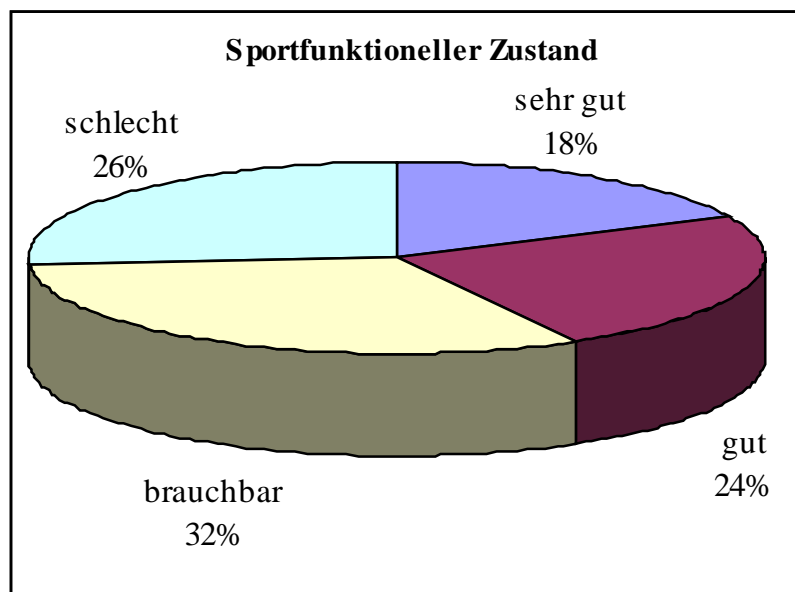
Bei der Analyse des sportfunktionellen Zustand des Bodens ergab sich, dass knapp ein Drittel in einem brauchbaren, über ein Viertel jedoch in einem schlechten Zustand waren. Jeder dritte Boden wies zudem einen Kraftabbau von über 50 Prozent auf.
